MGH houdt het hoofd koel in de koeltorens

MGH kreeg onlangs van een Nederlandse raffinaderij de opdracht voor een revisie + pro-actieve actie van de aandrijving in een van haar koeltorens. Er werd namelijk schade vastgesteld aan de teruglooprem en onderliggend lager. Vanwege de beperkte standtijd van deze tandwielkasten werd de vraag voorgelegd aan MGH of hierop verbeteringen mogelijk zijn.

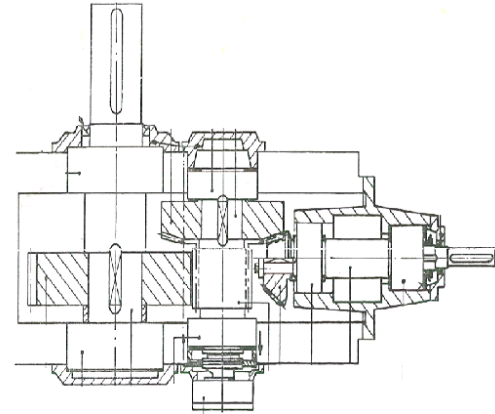
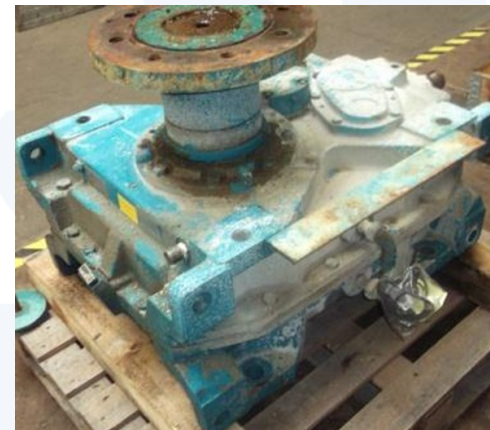
Tandwielkast bij ontvangst

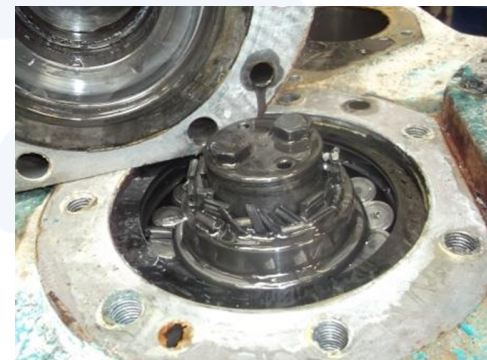
Teruglooprem en onderliggend lager defect

De schade is ontstaan bij de teruglooprem. Afgebrokkelde materialen hiervan zijn in het onderliggende lager en vervolgens in het smeervbad terechtgekomen. Hierdoor heeft er vervuiling kunnen plaatsvinden bij de overige inwendige componenten.

Mogelijke oorzaken van het falen van de teruglooprem zijn :
overbelasting, standtijd, verkeerde draairichting bij opstart, slijtage lagers,...

- Volledige demontage met ingangskeuring in onze werkplaats.
- Reinigen en visuele controle van de onderdelen.
 - Controle van boringen en tandwielen.
 - Controle van de radiale slag van de assen.
- Vervangen van alle lagers (kwaliteitsmerken zoals SKF, FAG, ...).
- Vervangen van alle oliekeerringen (standaard NBR).
- Vervangen van haakse tandwielstel.
- Monteren van externe - in plaats van interne teruglooprem.
 - Voordelen :
 - Groter remkoppel.
 - Eigen smeeroliebad.

In geval van falen van de rem zal er geen schade zijn in de tandwielkast.
- Vervangen van de oliepomp.
- Nameten van de lager speling.
- Verwerken van de afgewerkte olie.
- Samenbouwen van het geheel.
- Uitvoeren van een runtest op gestabiliseerde temperatuur.
- schilderen in epoxy RAL5015 1x grondlaag, 2x epoxy.
